都市型豪雨災害に備える

平成25年7月27日(土)郡山市特別会議室
「水害ゼロのまちづくり」セミナー

日本大学工学部土木工学科 教授 長林 久夫

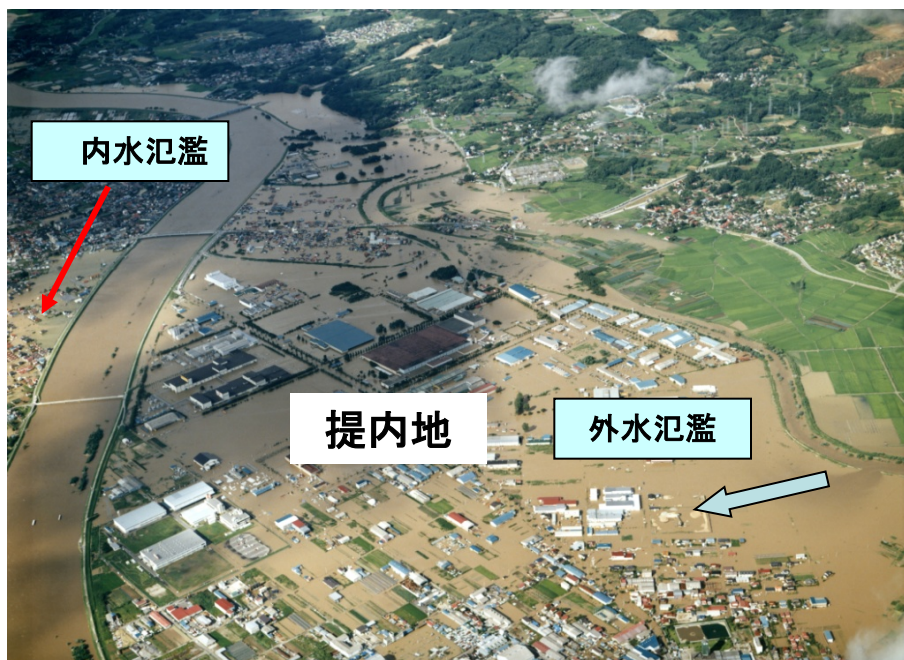
谷田川の破堤による郡山中央工業団地の浸水状況(昭和61年8月)

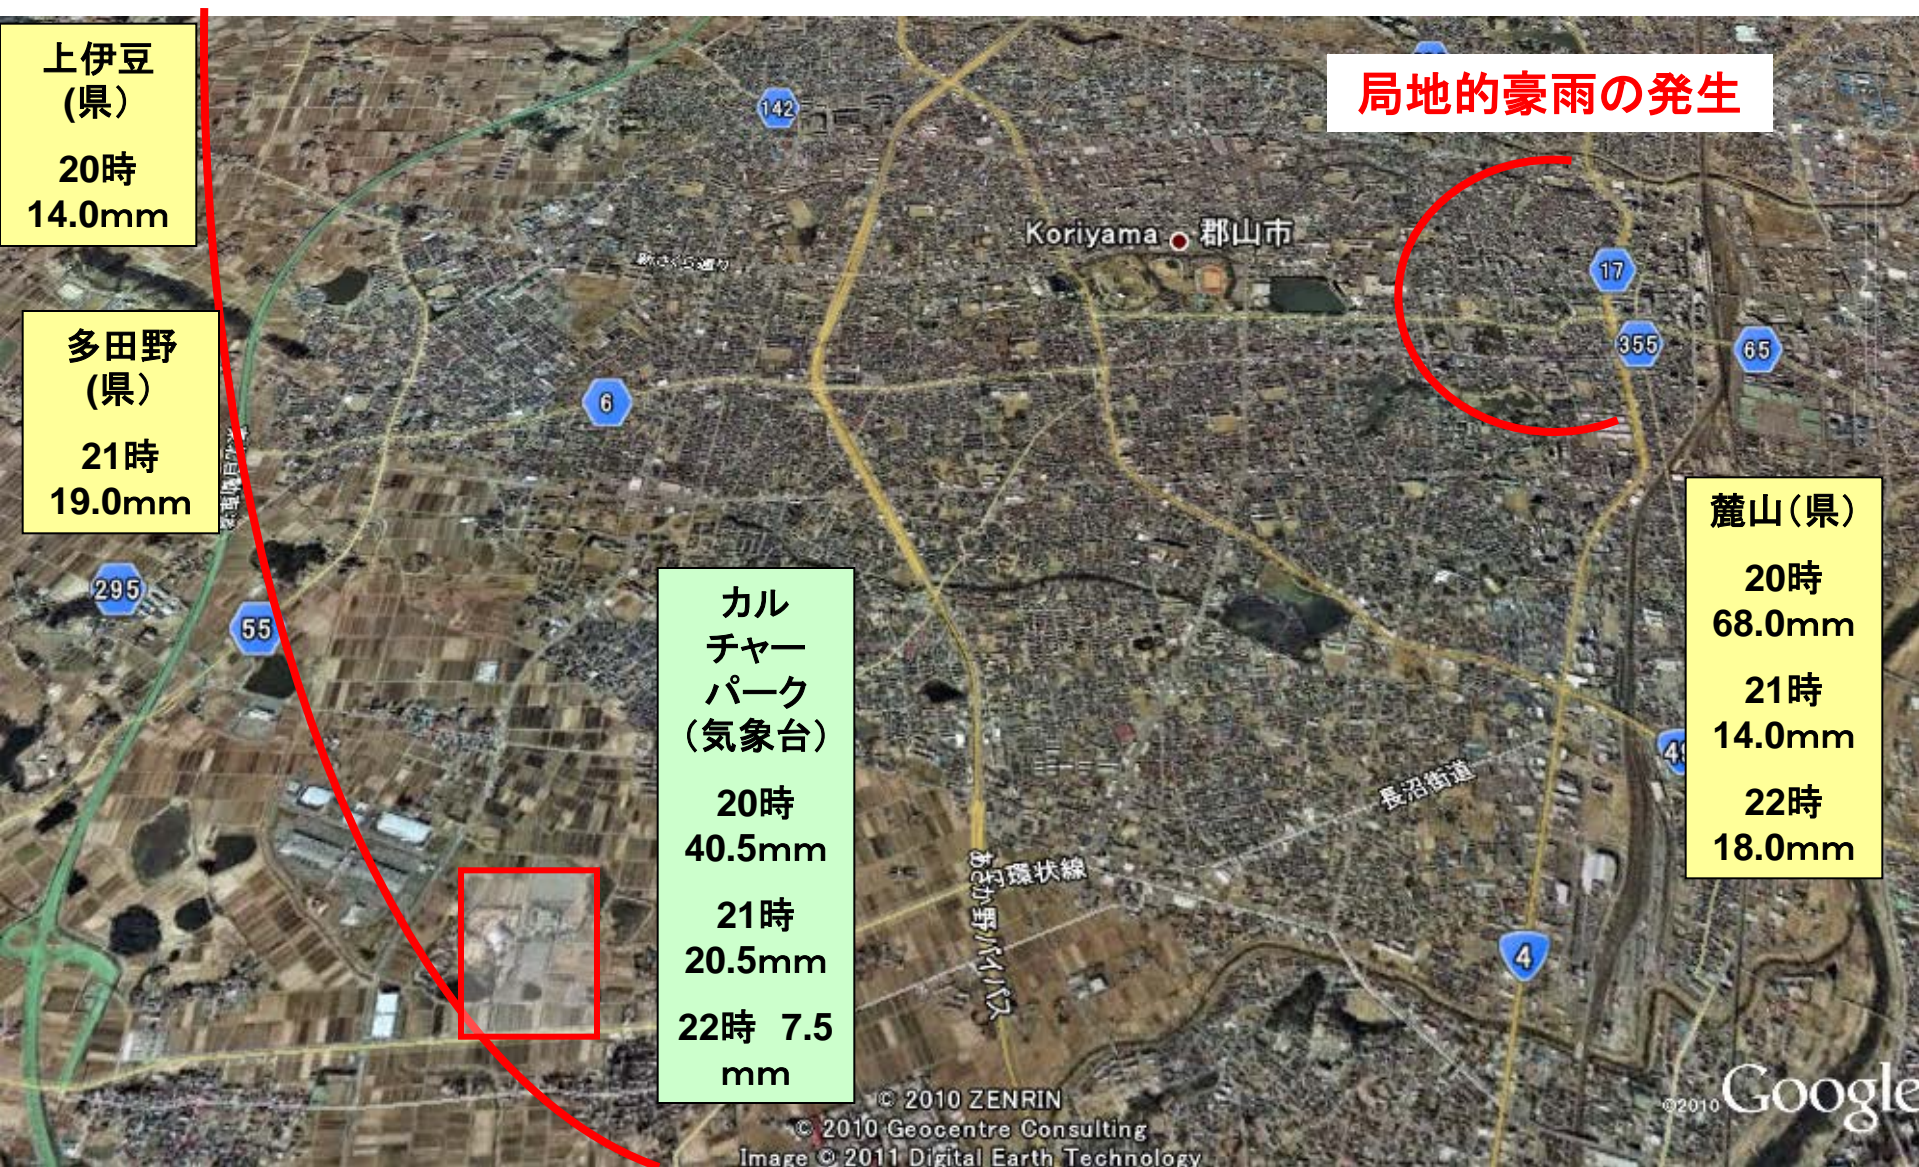
● 2010.7.6郡山市における時間降水量分布特性

熱海町上伊豆と多田野では最大時間降水量は14mm、19mmであり、郡山市内の68mmと比べて少ないことから、旧市内への集中豪雨であった。

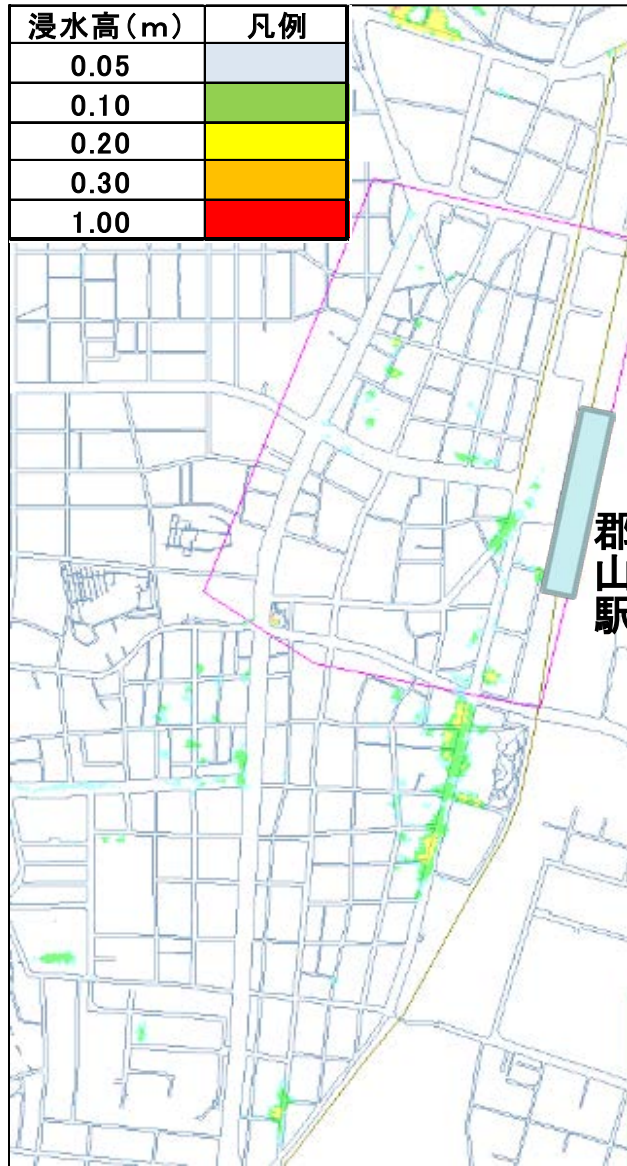
case A1 (流出率60%)

2010年7月6日豪雨による郡山駅前の浸水解析1

- (1)case Aは管きょ能力の評価を行うものであり、caseA1の流出率60%では駅前の浸水は5cm程度であった。
- (2)caseA2の流出率85%程度では水が20cmと実績を表現しており、高い流出率が認められた。
- (3)caseBは降雨を地表面から流出させて、Nodeから管きょに流入するとしたもので、道路等を流下する流れの効果を見たものであり、caseB1の流出率60%ではNodeからほぼ管きょに流入する。
- (4)caseB2の流出率85%では、ゆとりのあるNodeからの管きょへの流入により浸水高は低い。
- (5)caseB2-2は2013年6月の降雨を想定した浸水図であり、駅前 西口周辺部には20~30cmの浸水が見られる。

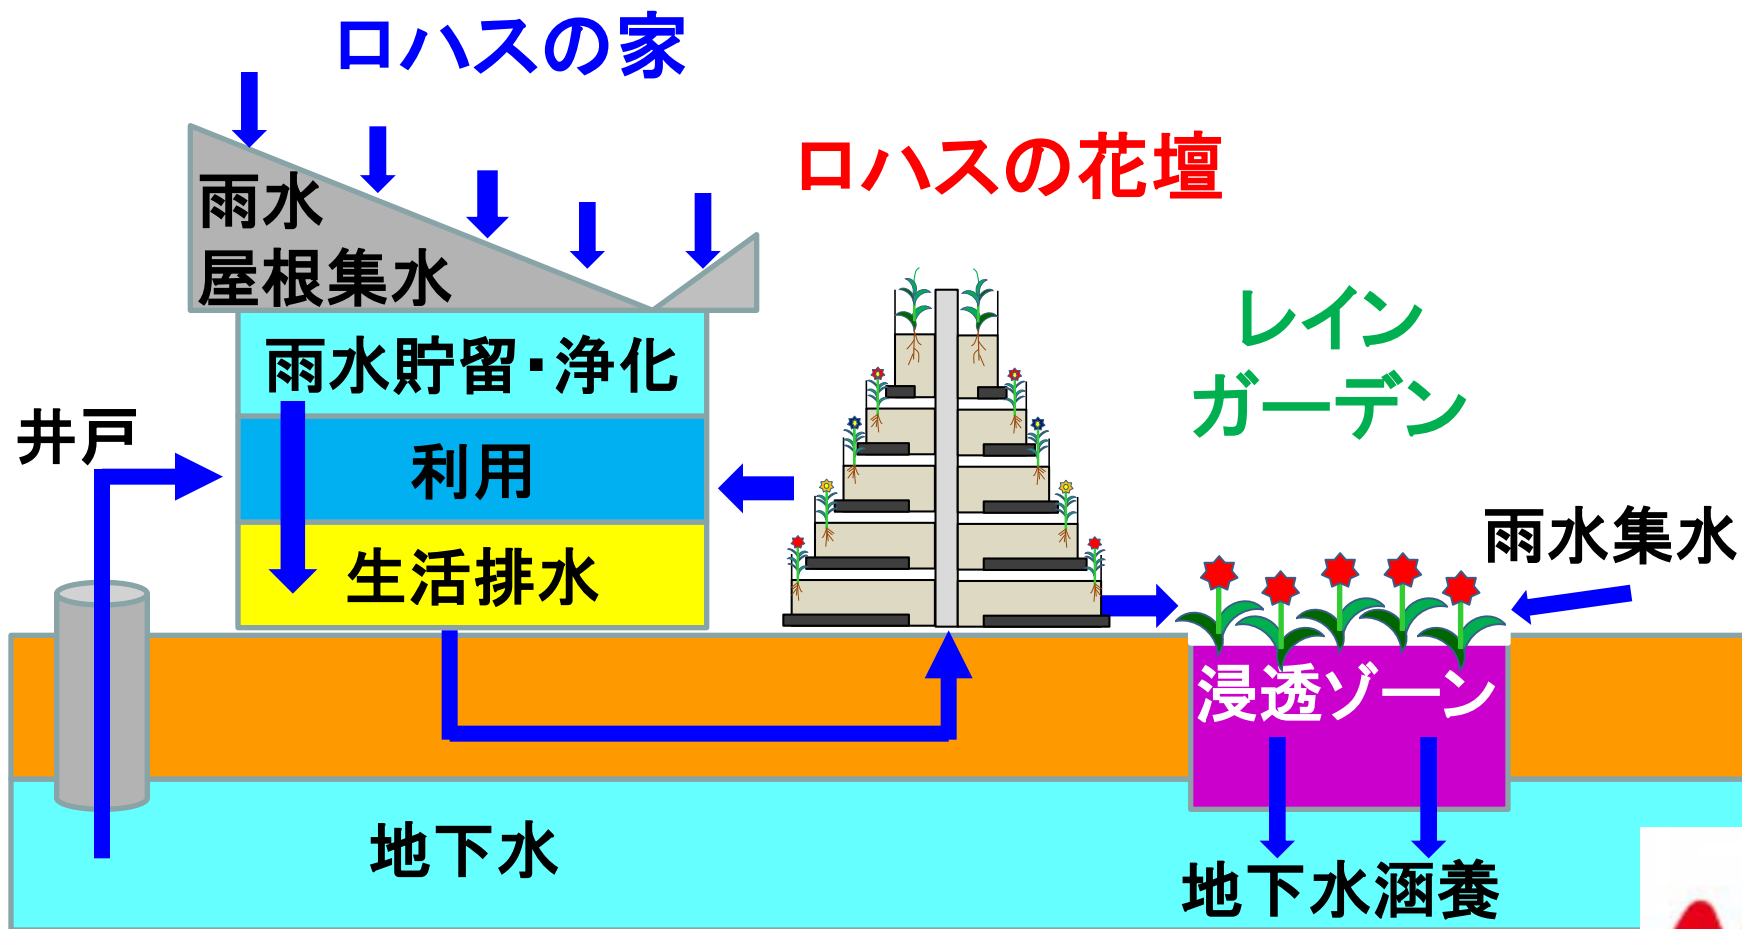
提案する水循環適正化の一例：ロハスの家

屋根集水 + 自然浄化による水再生 + レインガーデン

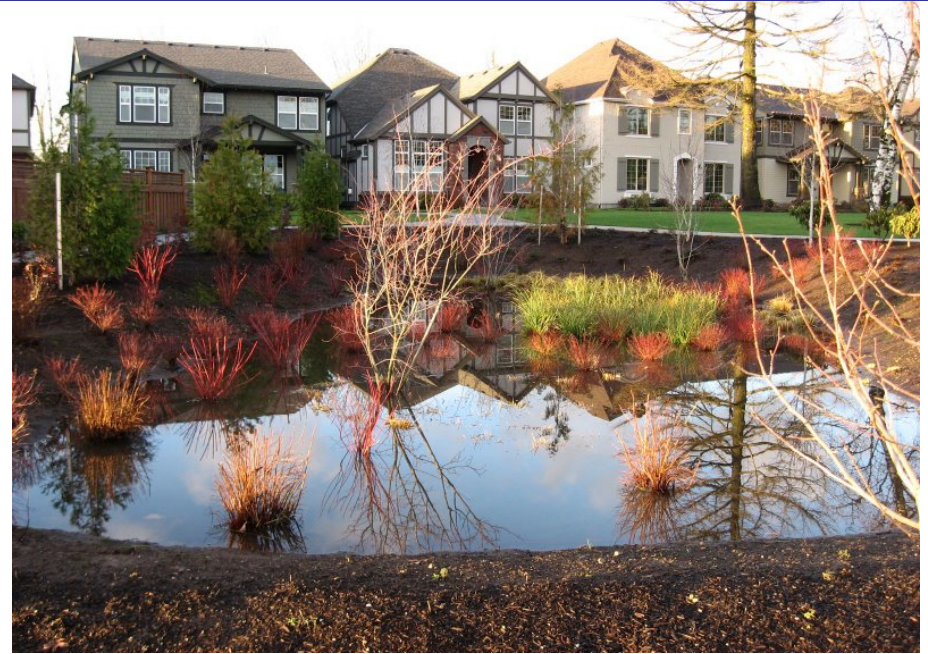
雨水の発生源管理: レインガーデン

都市における**雨水管理**として庭や公園を利用し, 雨水を一時的に貯留するとともに雨水の地下浸透を促す.
